## NEGATIVNÍ VLIV DOBÝVÁNÍ NA OBJEKTY TĚŽNÍCH ZAŘÍZENÍ

**Václav Janek<sup>1</sup>**

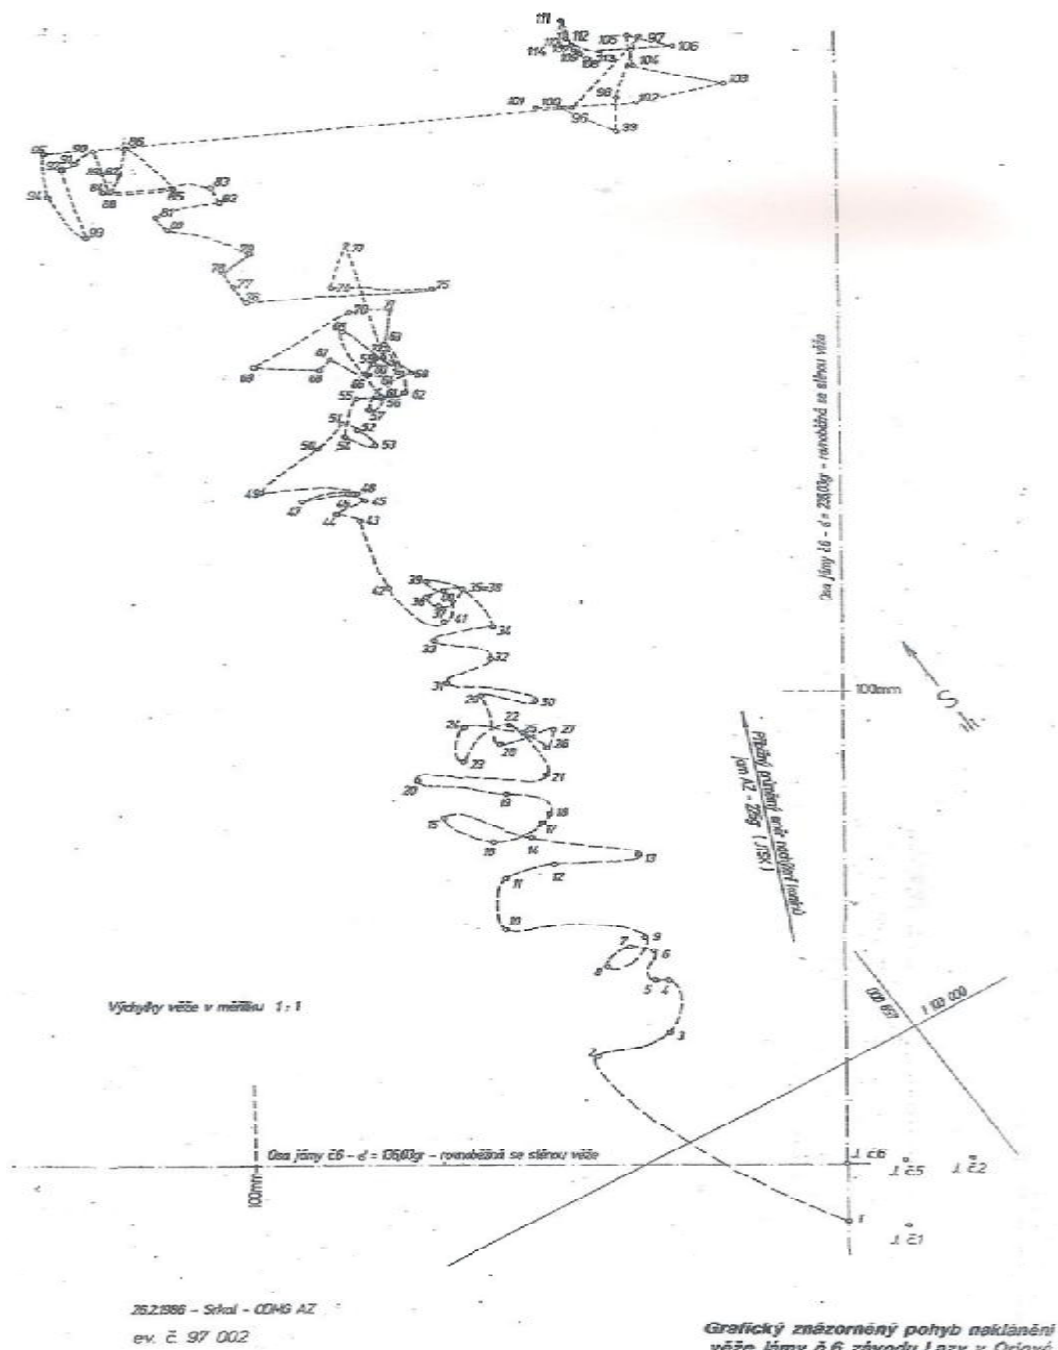
**Obr.1** Grafický znázorněný pohyb naklánění věže jámy č.6 závodu Lazy v Orlové

Naklonění těžní věže činí 240 mm = z 667,76mm = 35,94 ‰. Stávající vychýlení se zatím neprojevuje nepříznivě na provozu těžního zařízení, např. ořez lan o jámové poklapy, jinou konstrukci, či výstroj jámy a pod.

Podle záznamů měření došlo k největšímu skoku-postupu naklonění, u posunu měřeného bodu 1' z místa č.95 (8.6.2006) do místa č.96 (22.9.2006), posun činil 93 mm směrem na východ, což zlepšilo stav naklonění vyrovnávacích lan v jámě. Tento posun snížil příčnou výchylku o 89 mm.

V současné době činí celkové naklonění těžní věže 240 mm tj. (2,88mm/m,tj. ‰) ve směru 224 gradů.

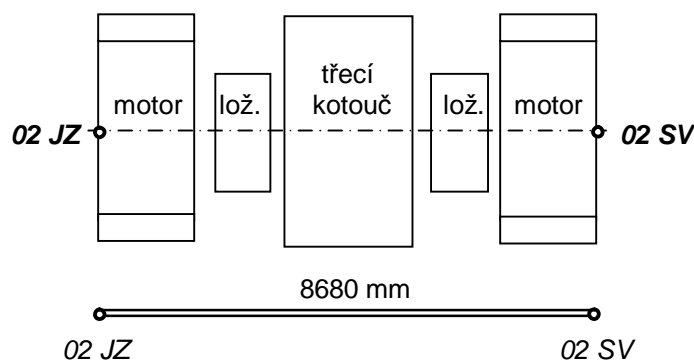
Dvojičný těžní stroj č.1

Naklonění 2,30 ‰

Dle projektu nejsou těžní stroje rektifikovatelné, protože jsou použita naklápěcí soudečková ložiska FAG 231/710 BK, která dovolují maximální naklonění od  $1^{\circ}$  do  $2^{\circ}$ , tj. 17 ‰ až 34 ‰. (mm/m). Dodavatel TZ firma ČKD Praha uvedl, že „naklonění věže jako celku by naklonění řádu max.5 ‰ nemělo být na závadu provozu ani mechanické ani elektrické části.“ Tato hodnota byla stanovena výrobcem zkusmo, protože poprvé u velkých těžních strojů typu ČKD 4K5016, byly použity valivá naklápěcí ložiska místo dosud používaných kluzných ložisek. První tyto dva těžní stroje byly zprovozněny na závodě Lazy v r. 1981 a v roce 1982.

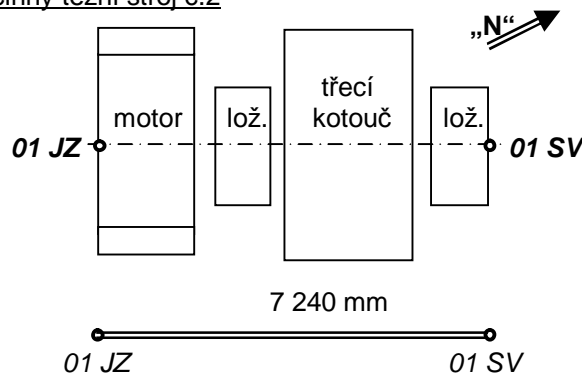
Jednočinný těžní stroj č.2

Naklonění 1,66 ‰

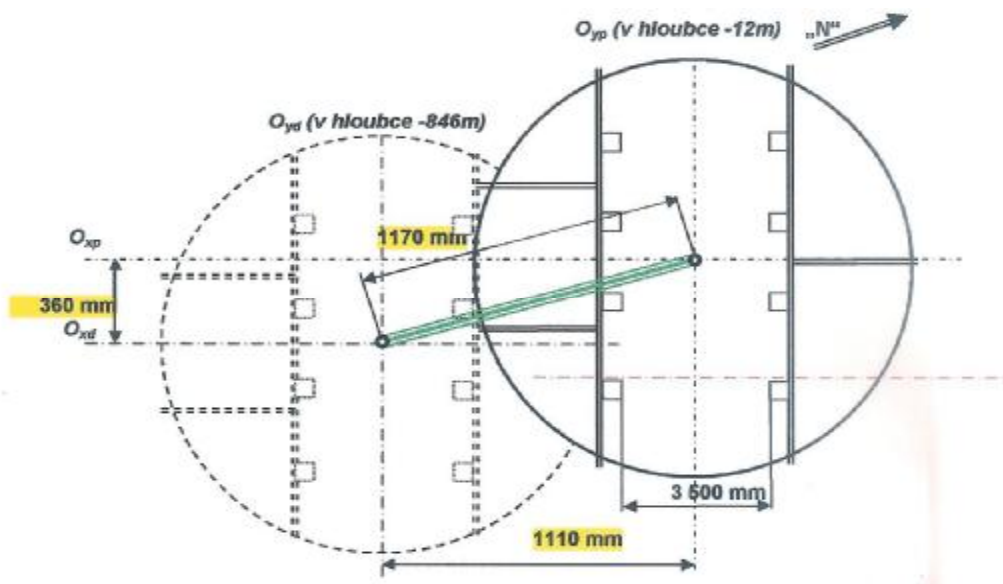
**Obr. 3** Vychýlení jámy č. 6 za období od r. 1978 do r. 2010, porovnání v hloubkách 12 m a 846 m

Z Obr. 3 je zřejmé, že jáma č. 6 se za období od r. 1978 do r. 2010 vychýlila z povrchu 12,0 m do hloubky 846 m o 1170 mm tj. 1,4mm/m (1,4‰.)

Celkové vychýlení jámy v úseku od 12 m do 846 m je 1170 mm  
 Úklon jámy v uvedeném úseku je 1,4 mm/m (1,4‰)

Celkové naklonění jámy o 1170 mm je dost veliké. Existují časově i finančně velmi náročné a nákladné způsoby vyrovnání jámy. Např. naklonění jámy č. 5 o cca 1300 mm na závodě Lazy bylo srovnáno v roce 1964. Vyrovnání trvalo více než 1 rok. Vyrovnání jámy z výše uvedených důvodů je v současné době nereálné.

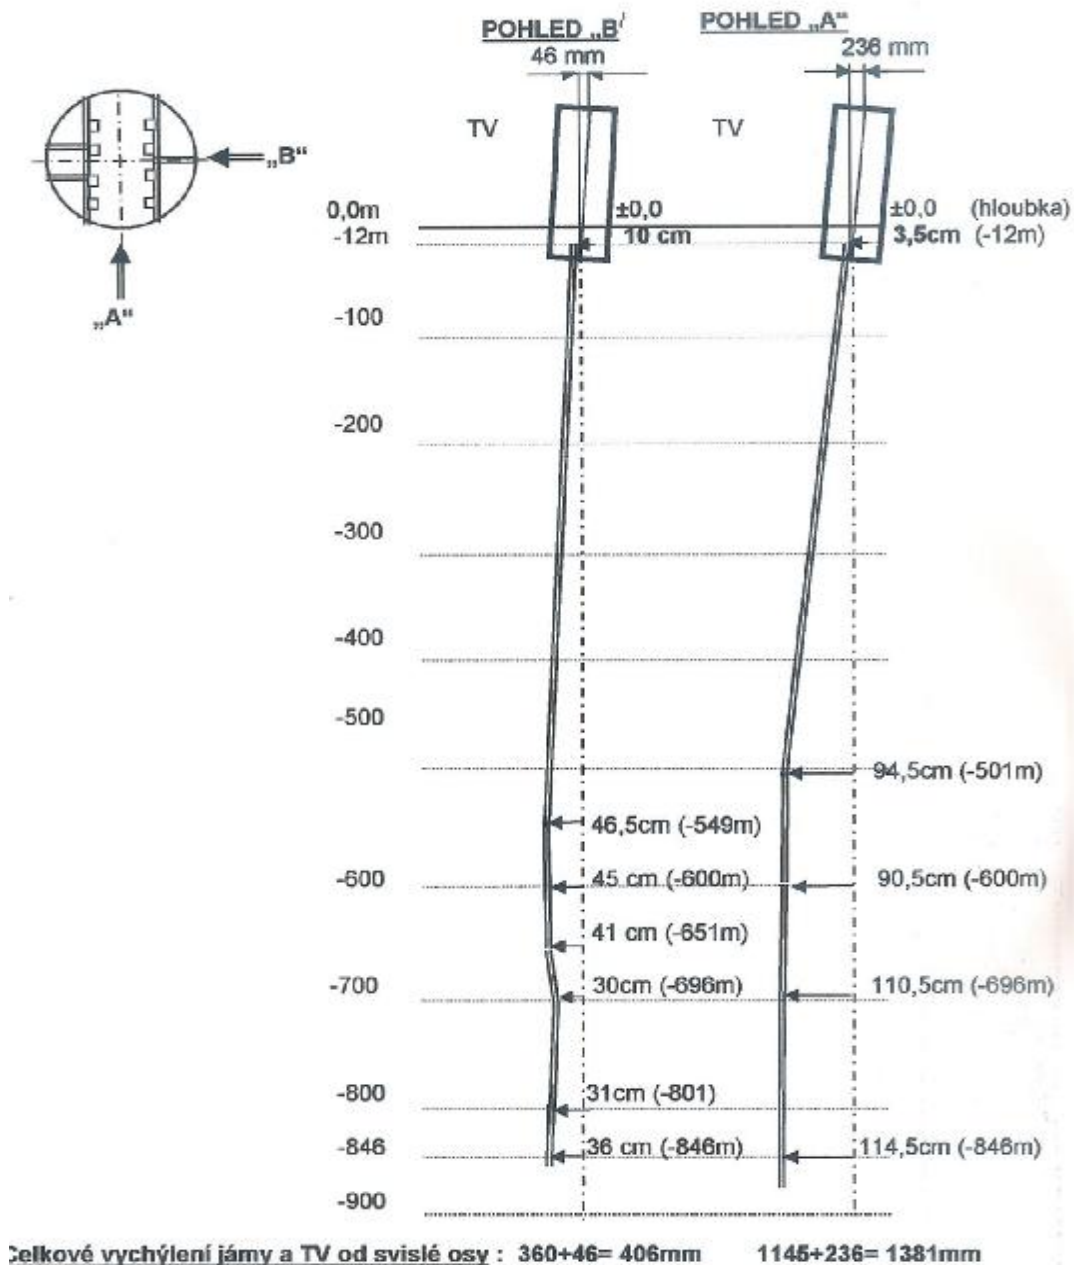
**Obr. 4** Naklonění dopravní dráhy DN těžního zařízení jámy č. 6

Z náčrtku je zřejmé, že jáma není nakloněna v přímém směru, ale v několika zlomech. Největší zlomy jsou v hloubce 507 m, 600 m a 696 m.

- na západ těžní věže o 46 mm a jáma v hloubce 846m o 360 mm = celkem o 406 mm.
- na sever těžní věže o 236 mm a jáma v hloubce 846 m o 1145 mm = celkem o 1381 mm.

Z polohy volně visících vyrovnávacích lan v jámě vyplývá, že jáma se naklání stejným směrem jak těžní věž, tj. ve směru podélné osy dopravních nádob, což je pro změnu polohy vyrovnávacích lan v jámě a zároveň pro naklání nejvýhodnější směr, protože v tomto směru se mohou krajní vyrovnávací lana vychýlit cca o 1100 mm, kdežto ve směru příčné osy dopravních nádob maximálně o 550 mm u skipových nádob a u protizávaží jen celkem o 500 mm.

Z porovnání měření svislosti jámy s měřením volně visících vyrovnávacích lan neshoda v měření vychýlení v podélné ose DN. Na rozdíl vychýlení vyrovnávacích lan může mít několik faktorů jako jsou: přitažlivost a rotace země, vliv typu používaného vyrovnávacího lana (jeho tuhost a natočení smyček), nepřesnost měření a také vliv druhé dopravní nádoby příslušného těžního zařízení, která je na 9. patře je vedena průvodnicemi a tím přitahuje volně visící vyrovnávací lana v jámové tůni do jejího středu. V příčné ose se obě měření téměř shodují, protože v tomto směru je náklon jámy menší. Pro provoz je rozhodující stav volně visících lan a v současné době dle výsledků měření je tam rezerva 550 mm v podélném směru a 150 mm v příčném směru dopravních nádob.

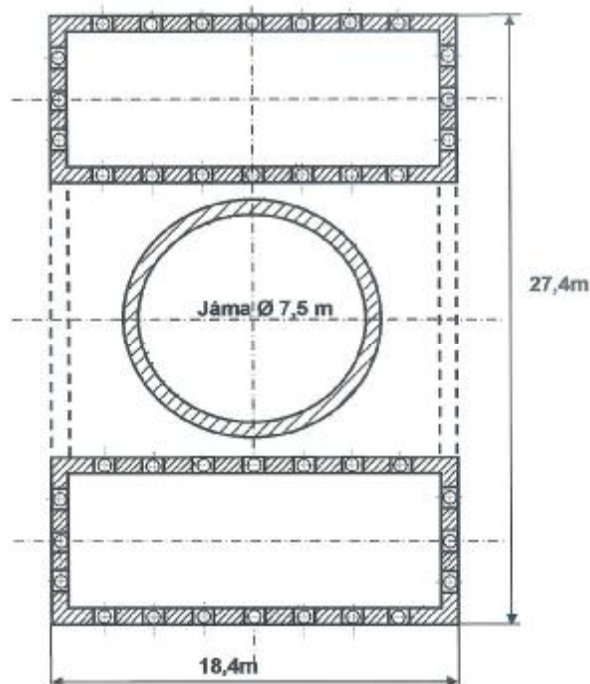
**Obr. 5 Sklípky pro umístění hydraulických lisů v těžní věži výdušné jámy č. 6 závodu Lazy**

Sklípky v těžní věži výdušné jámy č. 6 závodu Lazy pro umístění hydraulických lisů jsou, na železobetonové desce, v úrovni 4,4 m pod terénem. Po objednání vypracování technologického postupu k provedení rektifikace u projektanta, ihned po zprovoznění předmětného těžního zařízení, bylo sděleno, že technologický postup může být vypracován, až se najde firma, která bude rektifikaci realizovat.
