INFLUENCE OF IMPACT SPEED OF HOIST BY RUNNING AND BRAKE CONTROL ON DISTRIBUTION OF FATIGUE CRACKS IN SUPPORTING CABLES ON SELECTED EXAMPLE

Zbigniew Fundalewicz, Stefan Mateja¹

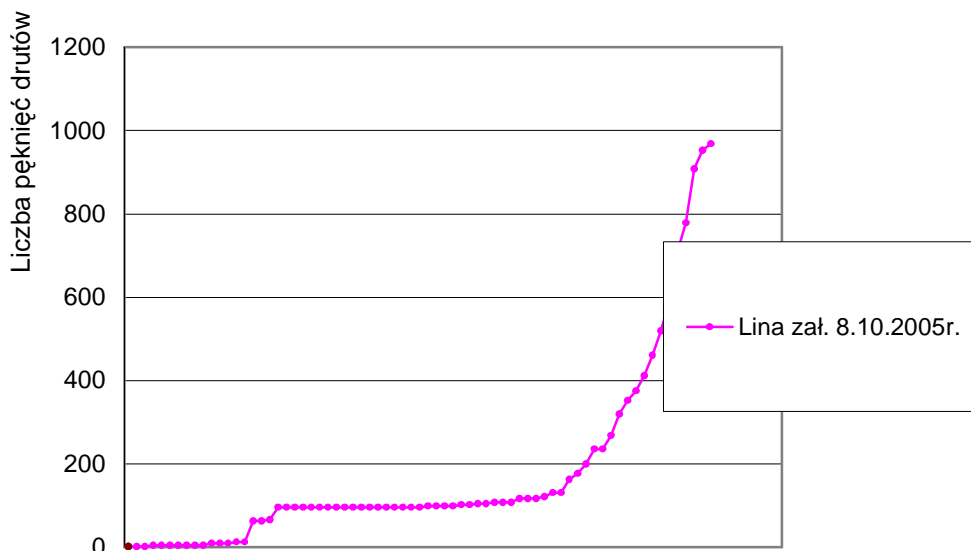
Rys. 1 Wykres narastania pęknięć drutów

2. Narastające zmęczenie linii objawiało się znacznymi przyrostami pękniętych drutów, szczególnie w ostatnim miesiącu eksploatacji, co uwiadcza wykres na rys. 1 oraz, że rzeczywista średnia szybkość narastania pęknięć wynosząca 14 pęknięć/dzień była większa od obliczonej granicznej szybkości narastania pęknięć wynoszącej 12 pęknięć/dzień dla analizowanej linii trójkątnosplotkowej [4].

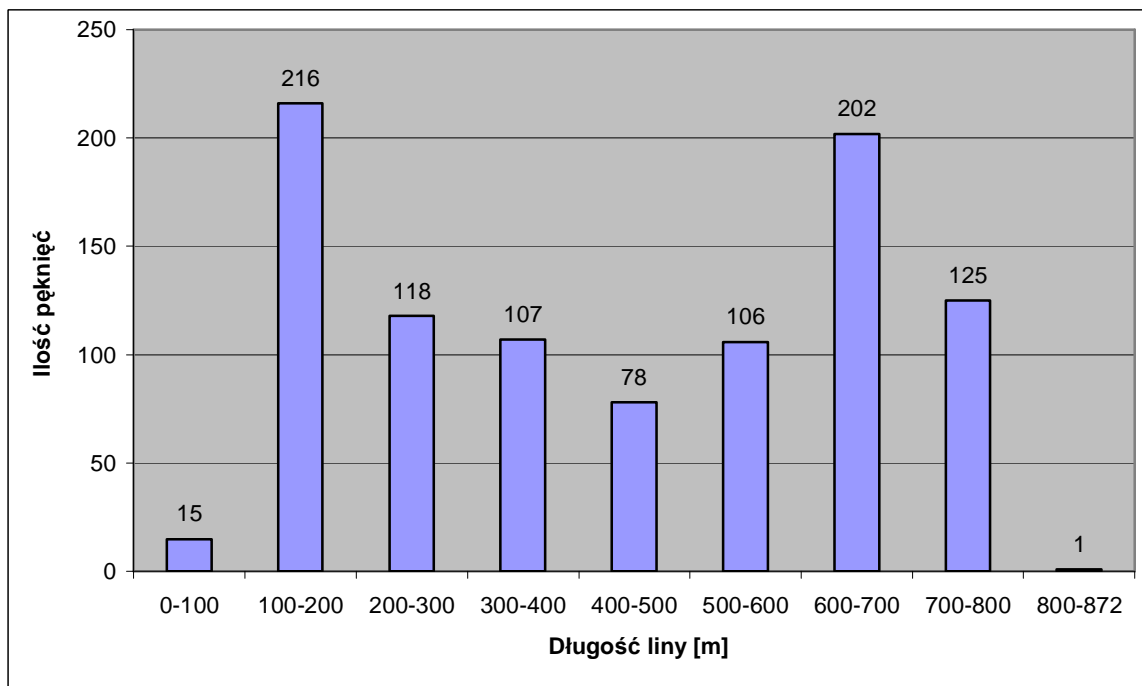
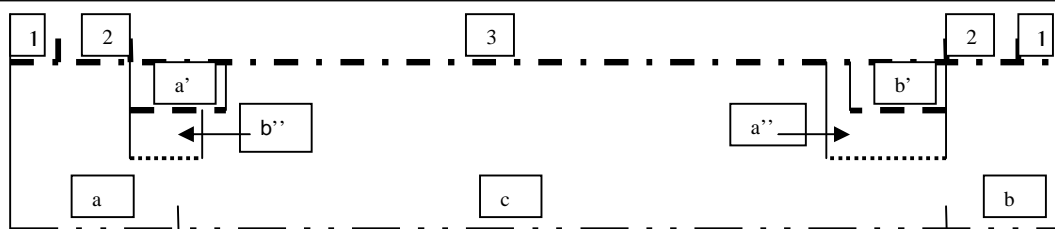
Rys. 2 Rozkład pęknięć drutów wzdłuż liny:

Z rysunku nr 2 wynika ,że największa liczba pękniętych drutów występuje w odległości 120÷220 m i 600÷740 od zawieszenia skipu wschodniego .Ponadto rys. nr 2 wykazuje ,że na odcinkach nieprzeginanych nie było pękniętych drutów, zaś w odcinkach jednokierunkowo przeginanych występowały sporadycznie pojedyncze pęknięcia.

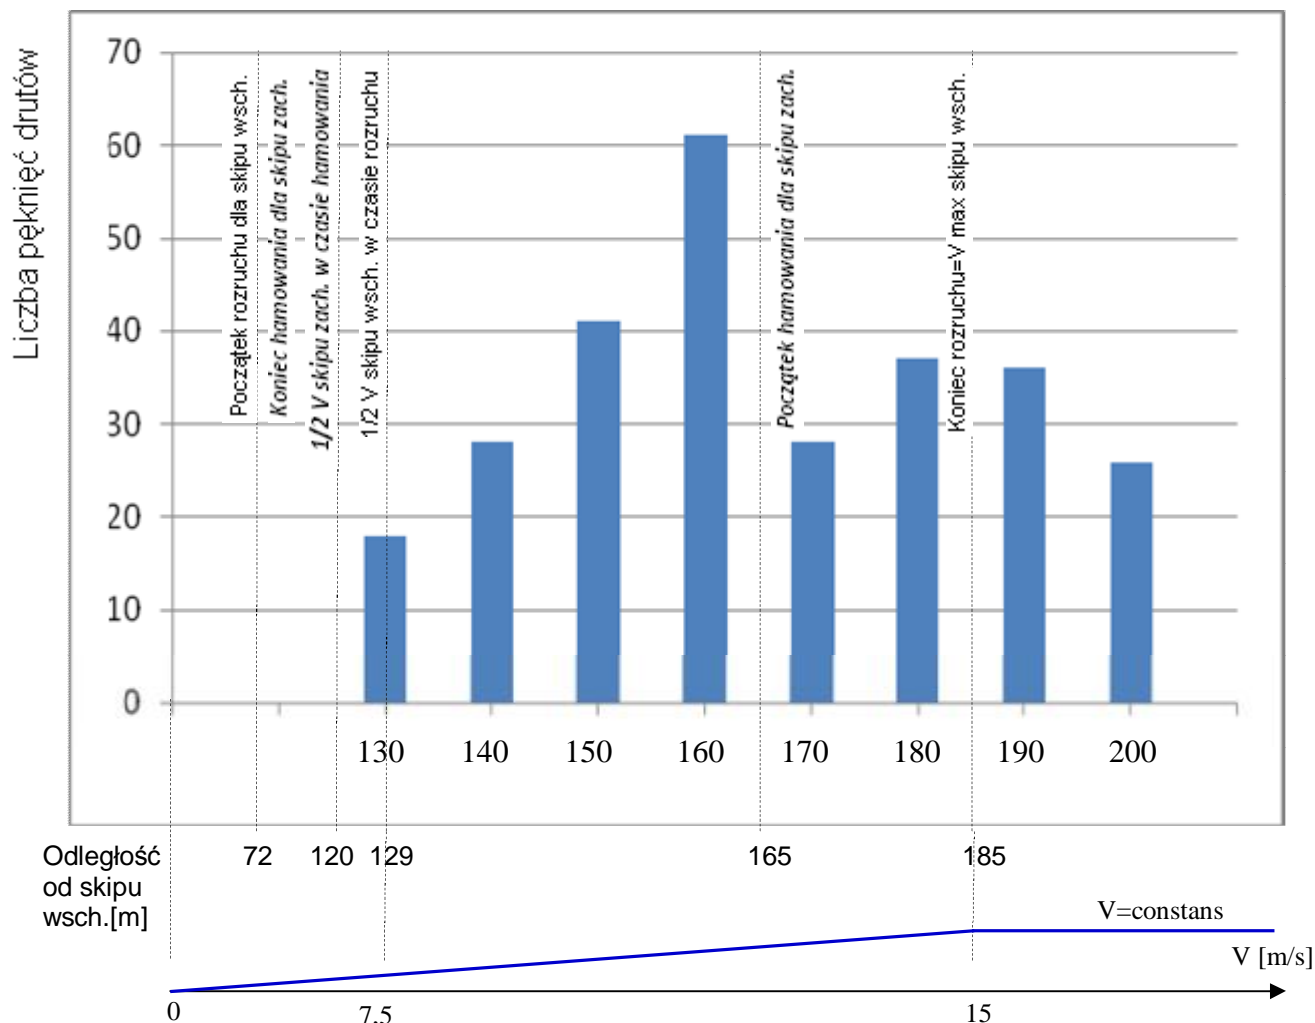
Rys. 3 Szczegółowa analiza rozkładu pękniętych drutów na odcinku linii dwukierunkowo przeginanej podczas rozruchu skipu wschodniego i hamowania skipu zachodniego

Z wykresu słupkowego na rys.3 wynika, że maksymalna liczba pękniętych drutów miała miejsce w przedziale 150÷185 m od zawieszenia skipu wschodniego tj. na odcinku linii dwukierunkowo przeginanej w końcowym etapie rozruchu. W trakcie jazdy ustalonej liczba pękniętych drutów na długości linii zmniejszyła się i była w miarę równomierna.

1. Na podstawie przeprowadzonej analizy wykresów na rys. 2,3 i 4 stwierdzono, że największa liczba pęknięć występuje na odcinkach linii dwukierunkowo przeginanych podlegających rozruchowi i hamowaniu, przy czym z rys.3 i 4 wynika, że pęknięcia w odcinkach linii pojawiają się dopiero po osiągnięciu co najmniej 50% prędkości maksymalnej podczas ciągnięcia urobku przy rozruchu i nie występują w tych odcinkach przy prędkości niższej niż 50% prędkości maksymalnej podczas hamowania.

- zmienić konstrukcję linii tzn. zastosować linę z liniowym, bądź liniowo-punktowym stykiem drutów pomiędzy warstwami w splotkach lub też linę bardziej odporną na naciski jednostkowe z powierzchniowym stykiem drutów w splotkach,
- zastosować wykładziny w kołach linowych.

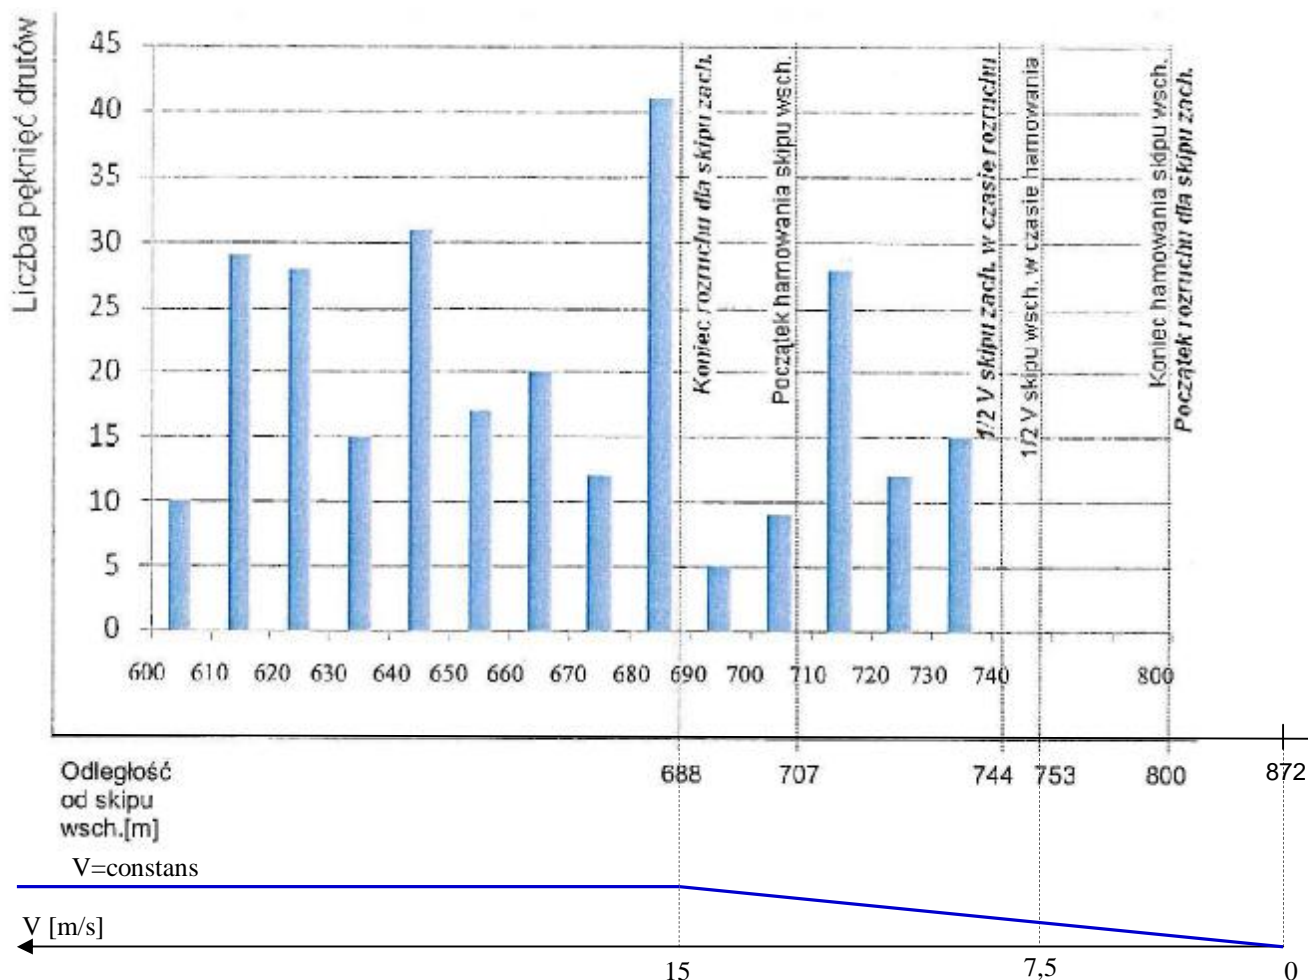
Rys. 4 Szczegółowa analiza rozkładu pękniętych drutów na odcinku linii dwukierunkowo przeginanej podczas rozruchu skipu zachodniego i hamowania skipu wschodniego

Na rys. nr 4 obserwuje się podobną sytuację przy rozruchu skipu zachodniego, gdzie w odległości 140÷185 m stwierdzono maksymalną liczbę pękniętych drutów. W oparciu o rysunki nr 3 i 4 stwierdza się, że pęknięcia drutów warstwy zewnętrznej w splotkach linii pojawiły się dopiero na odcinku linii dwukierunkowo przeginanej po przekroczeniu połowy maksymalnej prędkości ciągnięcia w czasie rozruchu obydwu naczyń wyciągowych.
